一宮海岸の地形変化の メカニズムについて

- 1.九十九里浜の地形変遷
- 2.一宮川~太東漁港 地形変化
- 3.太東漁港周辺と一宮海岸
- 4.現地の状況
- 5.太東漁港の防波堤の建設経緯
- 6.汀線変化
- 7.一宮海岸地形変化のまとめ

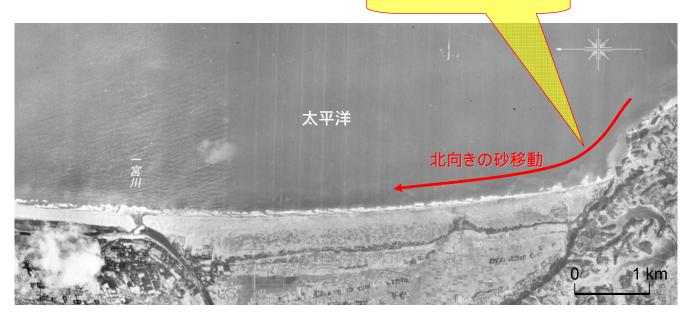
一宮海岸(1947年)

太東崎から土砂が供給

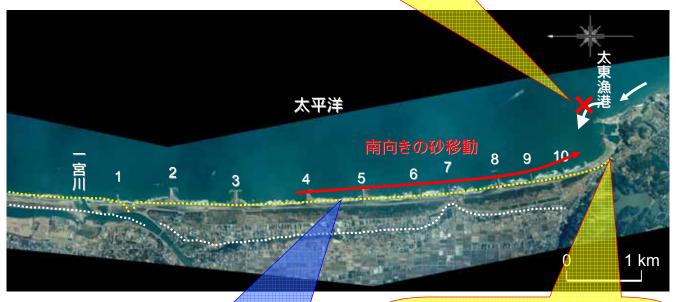
1976年に消波堤建設、1983年に漁港南防波堤延伸により土砂供給が減少

太東漁港防波堤による波の遮蔽域内へ 砂が移動、1947年より平均70m汀線後退 防波堤による波の遮蔽域形成により 砂が堆積し、1947年より最大140m の汀線前進

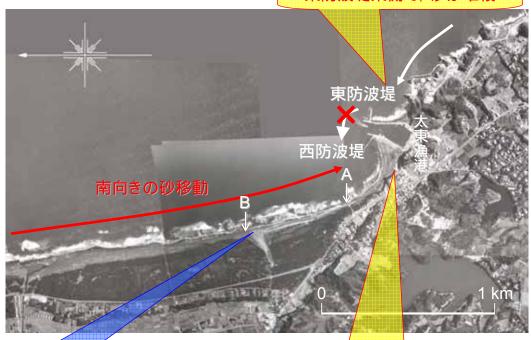
3.太東漁港周辺と一宮海岸(1980年)

東防波堤東側で、砂が堆積

1947年と比較し、平均 30m海岸線後退

西防波堤背後で、砂が堆積

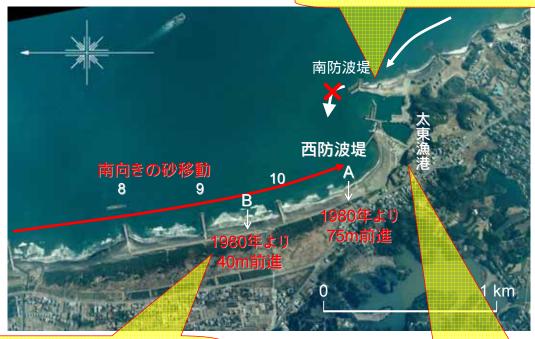
3.太東漁港周辺と一宮海岸(2010年)

南防波堤東側で、砂が堆積

1980年:侵食域 2010年:堆積域 (A、B点)

西防波堤背後で、砂がさらに堆積
