ヘッドランド整備について

千葉県

資料3の内容

1. 2-3号ヘッドランド間小突堤の整備
2. 5号ヘッドランド横堤整備

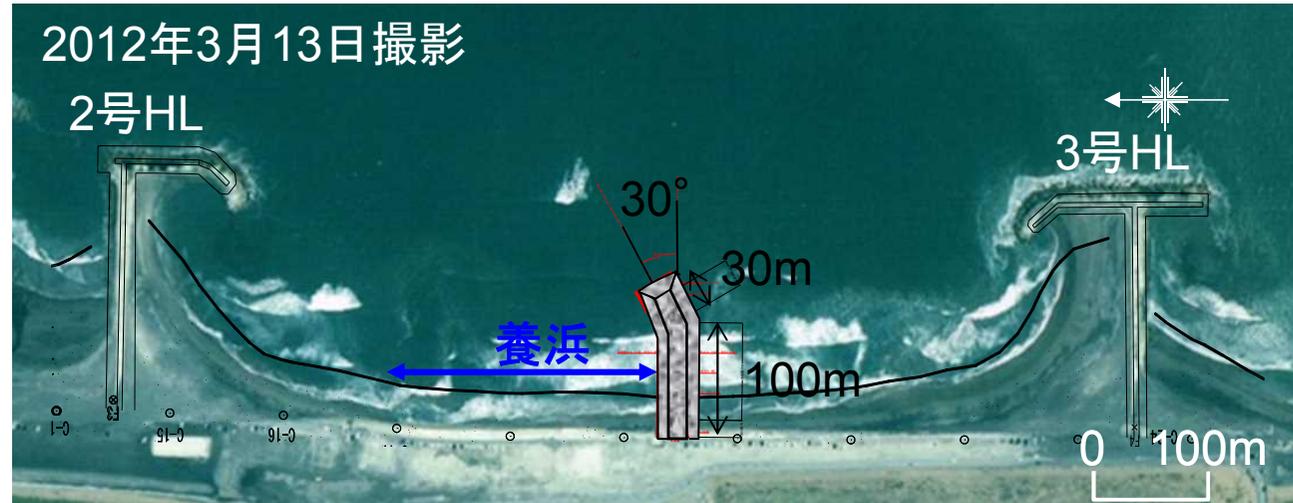
対策イメージ

小突堤
延長100m+30m

養浜
養浜材:0.3mm
海浜中央に約12万m³

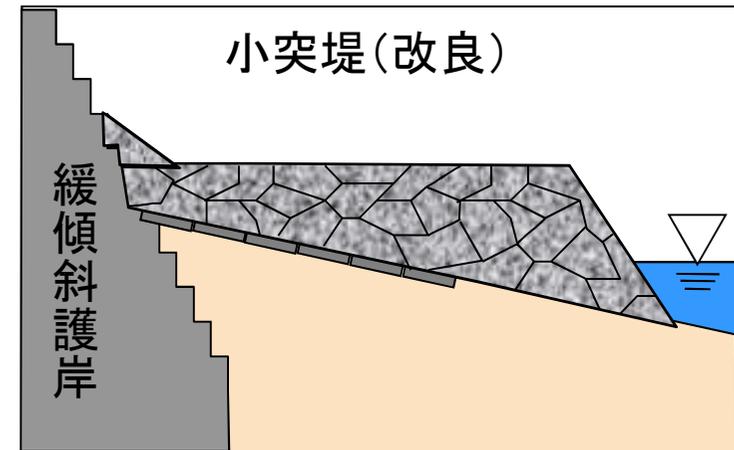
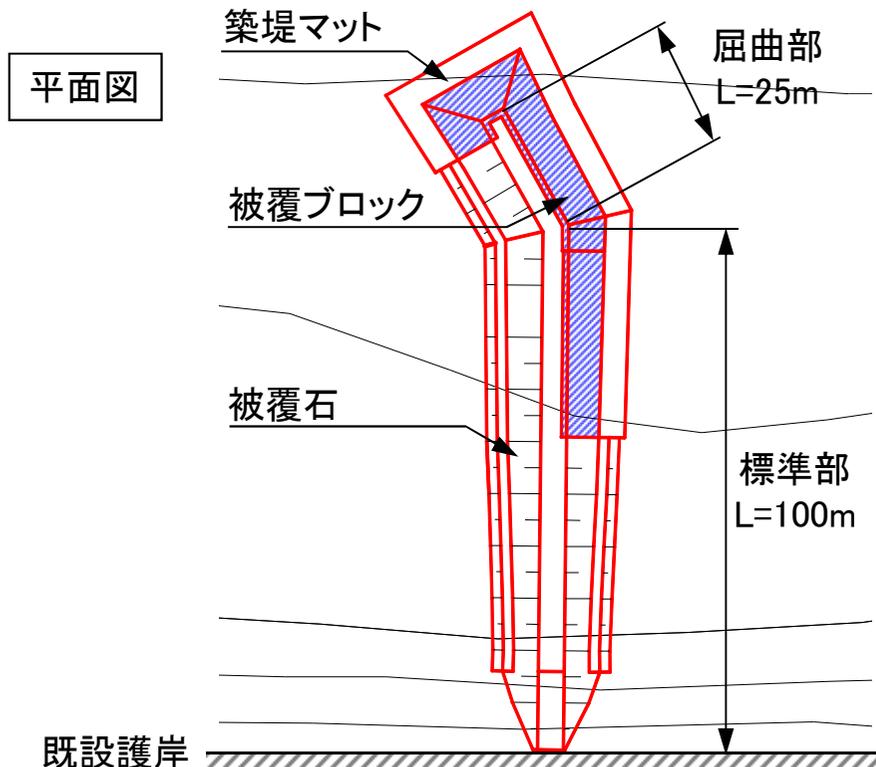
<断面イメージ>

<構造諸元>

- ・ 延長

標準部 : L=100m

屈曲部 : L=25m (T.P. ±0.0mで30m)

- ・ 構造形式

基礎捨石+被覆石または被覆ブロック

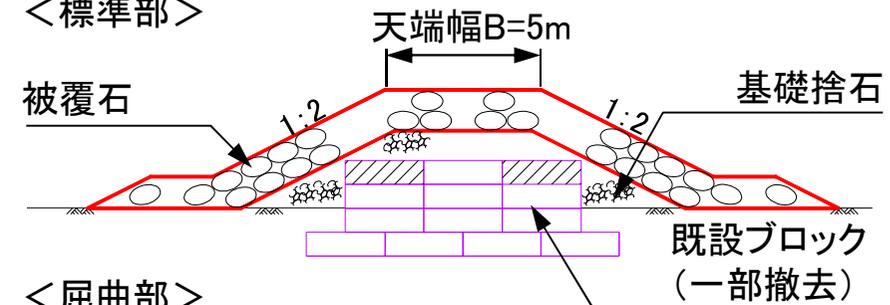
<標準部>

標準断面図

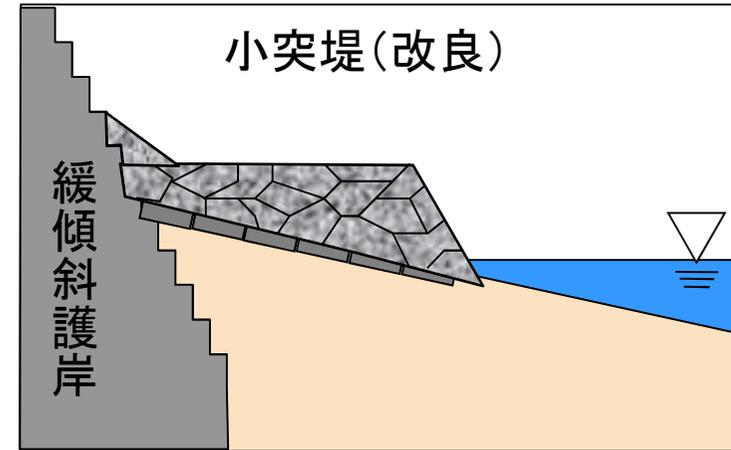
<断面イメージ>

- ・ 延長（平成26年度整備）
標準部：L=50m
- ・ 構造形式
基礎捨石＋被覆石

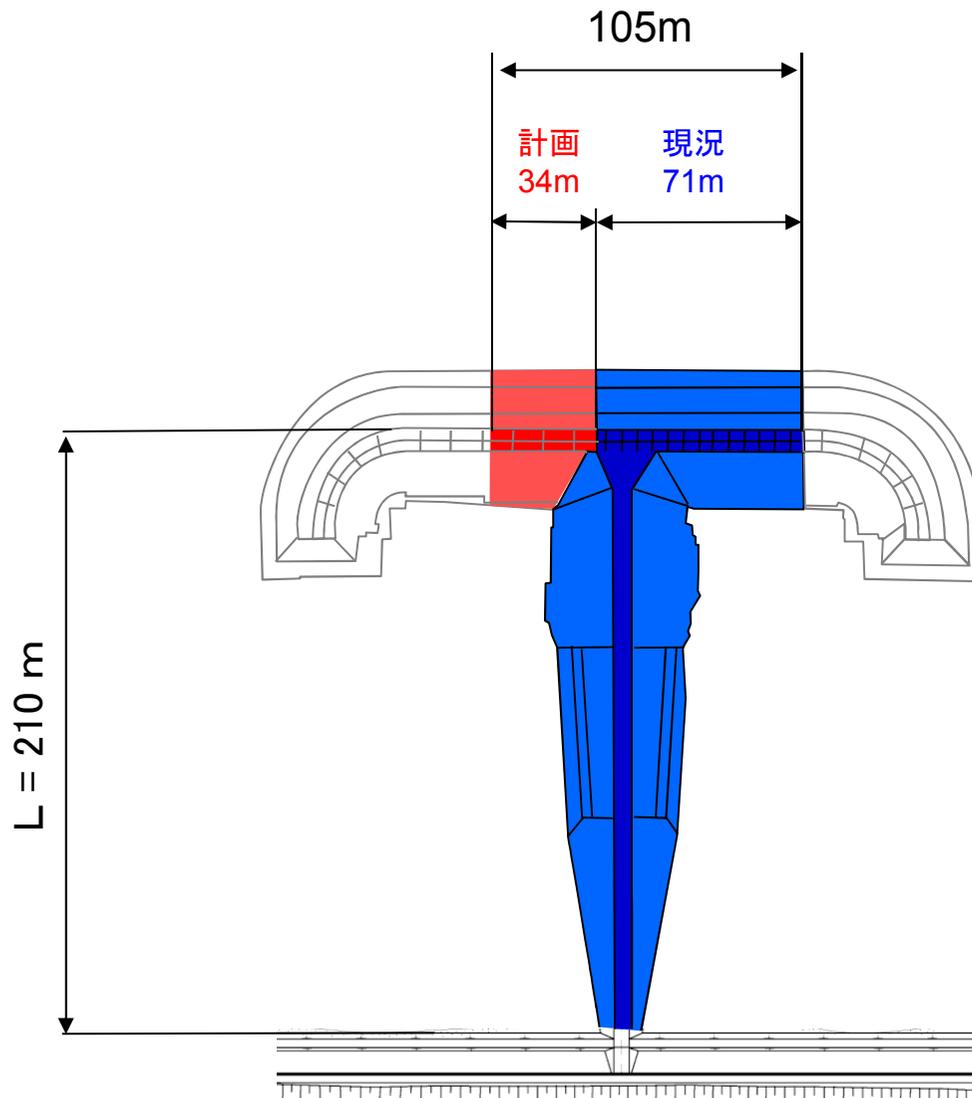
2. 5号ヘッドランド横堤整備

横堤の長さ: 105 m

(縦堤の保護のために、北側の必要な横堤長さは 45 m 。現在、縦堤中央より北側に 11 m 完成しているので、計画では 34 m 延伸予定。)
