# 第11回「一宮の魅力ある海岸づくり会議」 一宮海岸の小突堤の整備状況について

平成28年 2月7日

千葉県 長生土木事務所

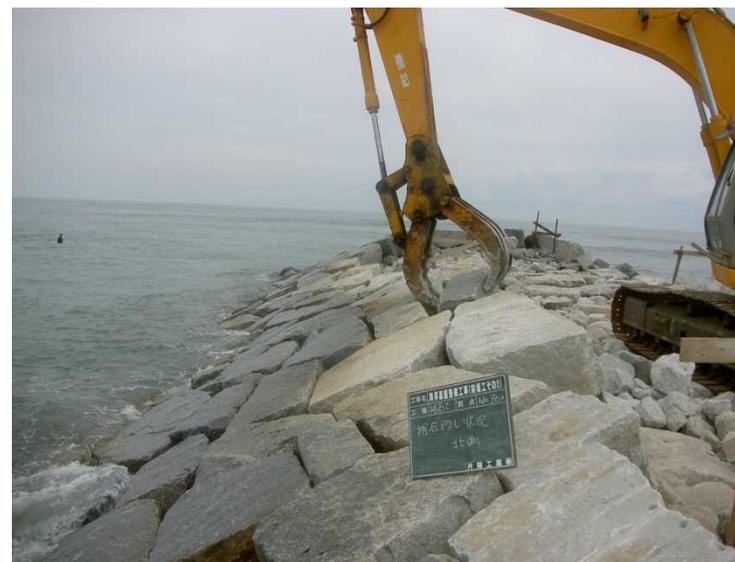
### 工事における利用への配慮

⇒ 小突堤の北側は海水浴場であり、夏季は多くの観光客でにぎわう。施工にあたっては、捨石の間が極力広くならないように捨石を並べる。

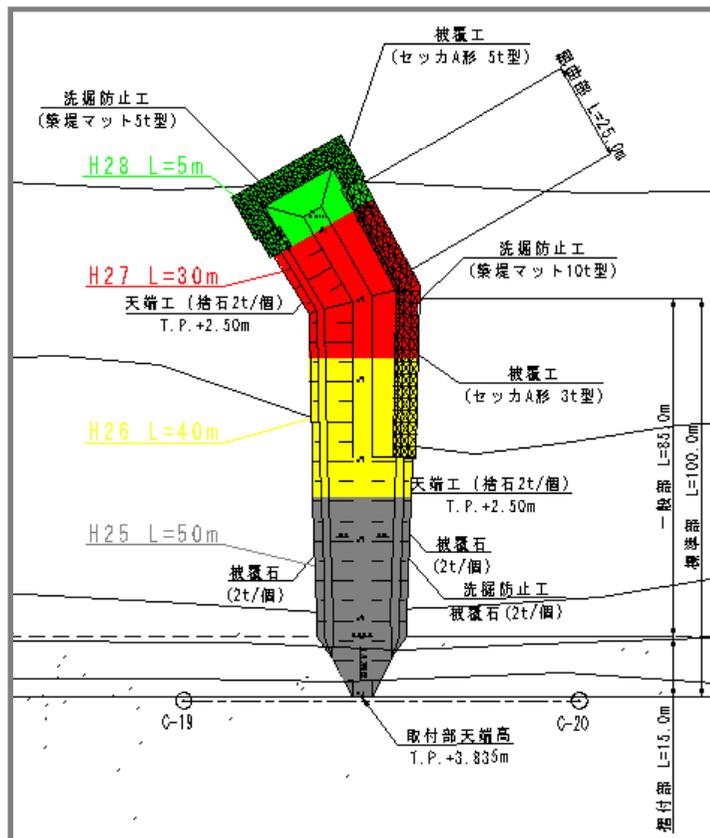
## 【全体計画図】

堤長 : 標準部 L=100m, 屈曲部 L=25m  
(T.P. ±0.0mで30m)

形式 : 基礎捨石+被覆石  
または被覆ブロック

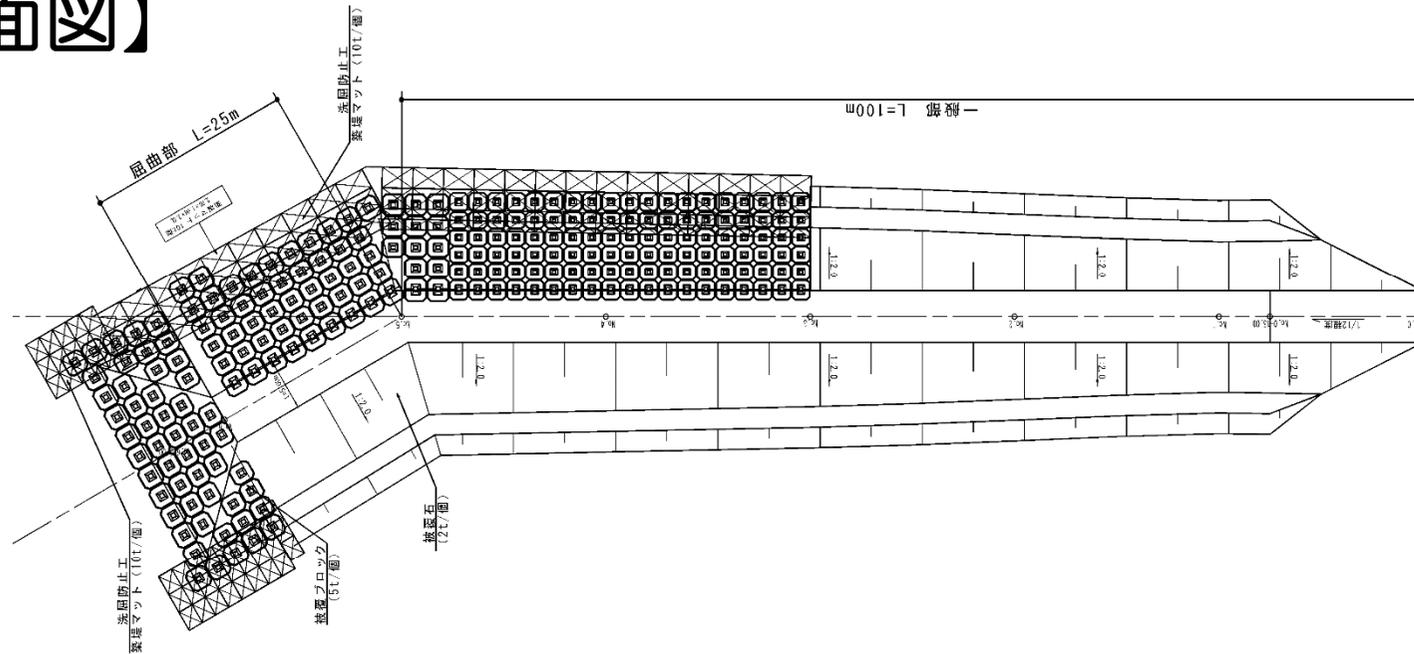
## 【計画平面図】

# 2. 平成27年度の施工状況 (1) 施工計画図

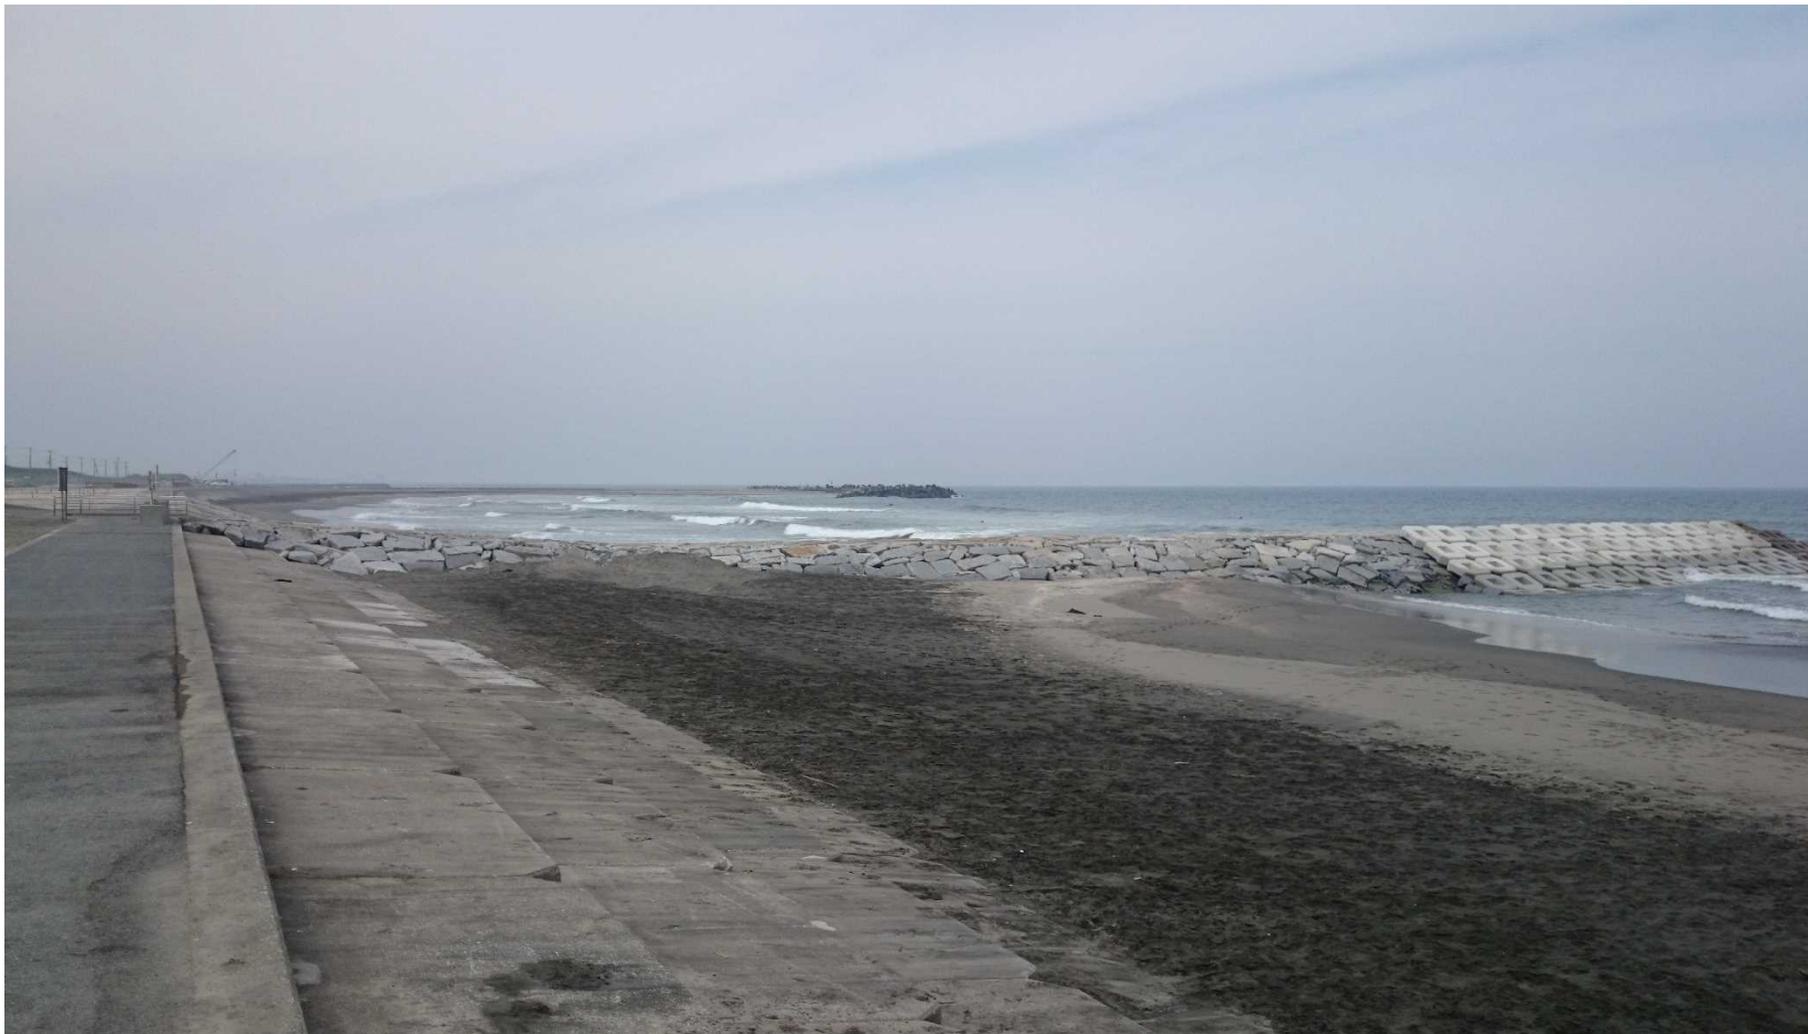
【平成27年5月28日】

## 2. (2) 26年度の施工状況

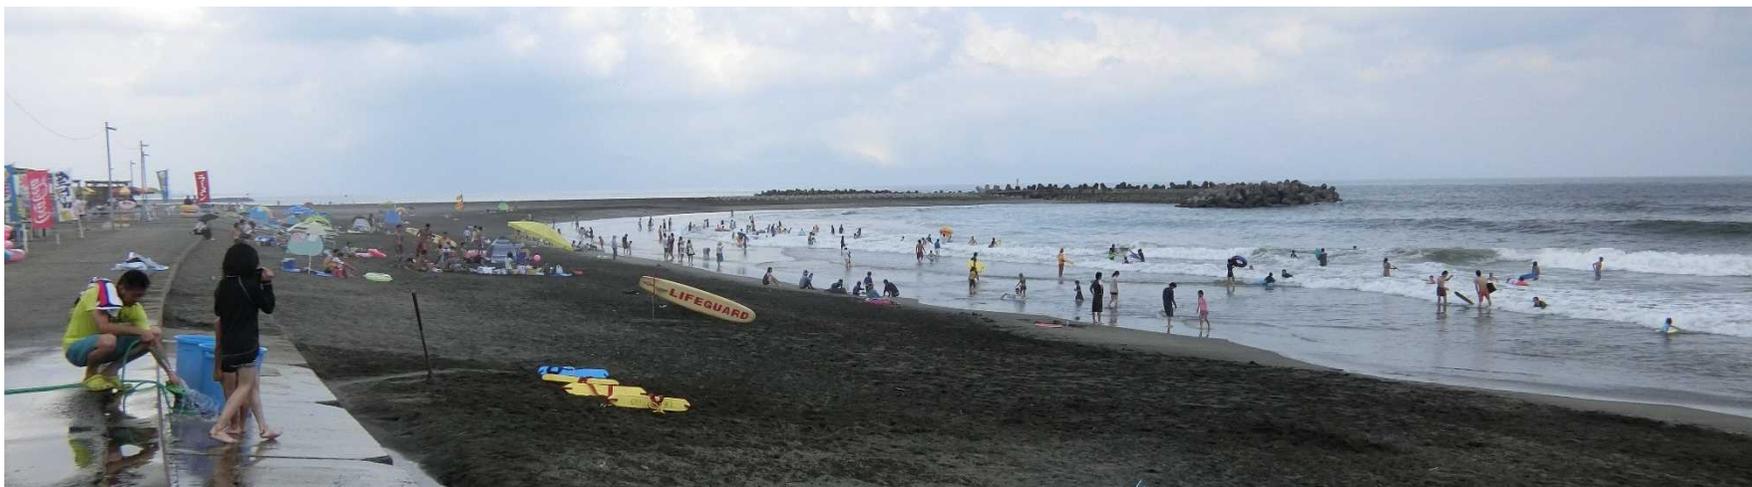
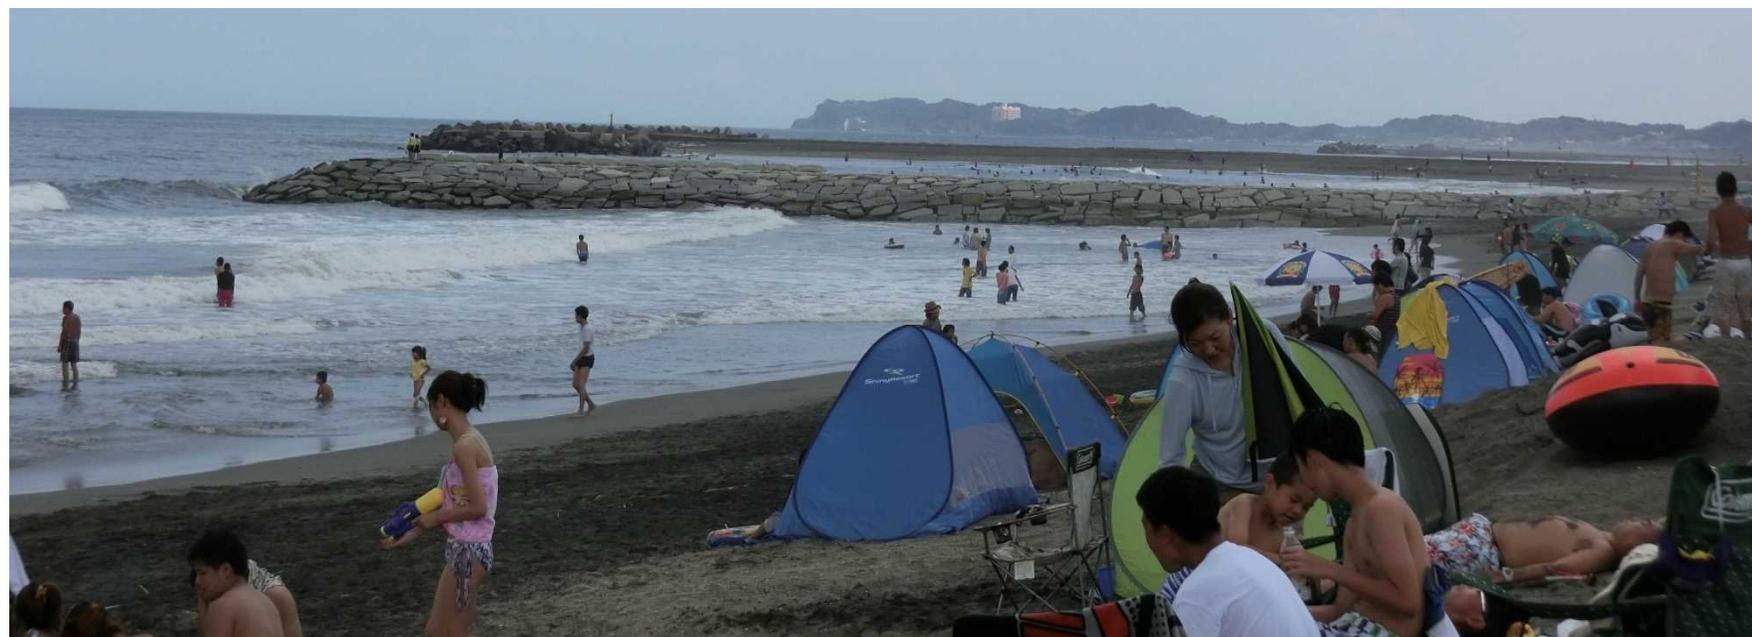
【平成27年8月14日】

## 2. (3) 施工後の海浜の状況
